CAS CLINIQUE N°2

Ulcère d'étiologie mixte

Pr Paulo Alves

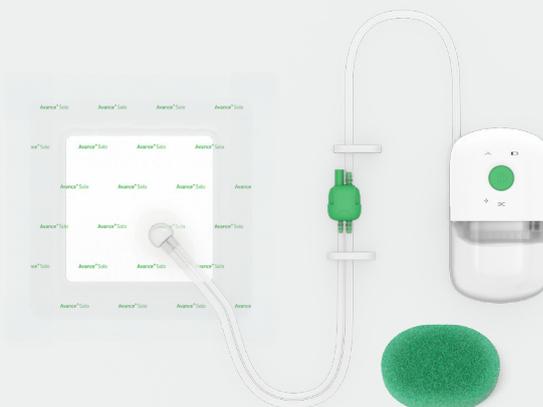
J0

Ulcère à la cicatrisation difficile, d'un diamètre approximatif de 5 cm, localisé au niveau de la malléole externe droite, qui, en raison de la composante veineuse, présente un œdème et des altérations de la pigmentation.

La plaie présente des signes évidents d'inflammation, un exsudat trouble/séreux en quantité modérée et un lit intégralement composé de tissus dévitalisés avec notamment des berges nécrosées.

On observe la sécheresse et l'hyperkératose de la peau périlésionnelle.

Début du traitement avec Avance Solo

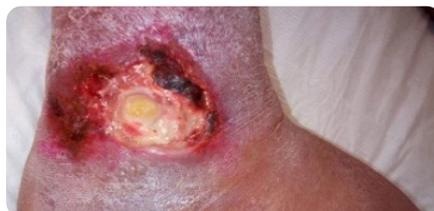
Aspect de la lésion en début de traitement

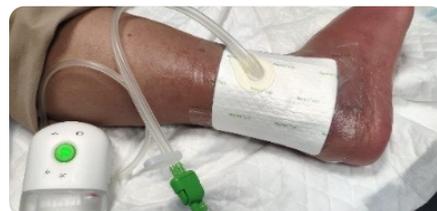
Application du système Avance® Solo

Après plusieurs semaines d'évolution défavorable de la plaie et une réponse insatisfaisante à la thérapie conventionnelle, il a été décidé d'instaurer le traitement suivant : utilisation du système avancé de pression négative Avance® Solo associé au débridement mécanique par curage à chacune des visites avec recours à la solution Granudacyn® pour le nettoyage de la plaie par irrigation à haute pression.

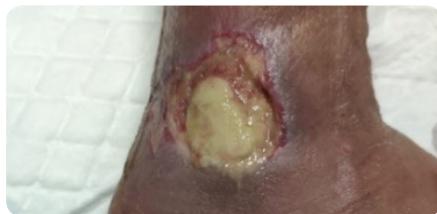
J 5

Avant nettoyage et débridement de la plaie.
Berges et peau périlésionnelle en évolution favorable.
Absence de macération

5 jours après le début du traitement, la plaie présente une évolution favorable de ses berges et de la peau périlésionnelle, sans signes de macération ni érythème.

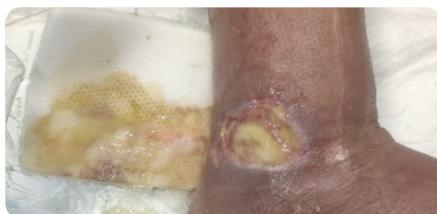
J 8

Après retrait du pansement

À 8 jours et après le retrait du pansement, on peut constater la capacité excellente de nettoyage et de gestion de l'exsudat d'Avance® Solo avec l'obtention d'un lit permettant le curage.

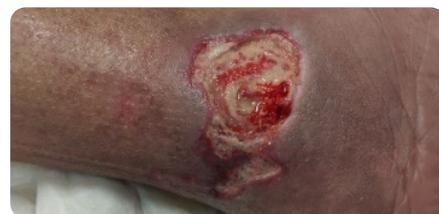
Après nettoyage

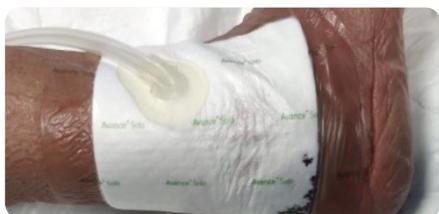
J 19

Avant retrait du pansement. Pansement parfaitement hermétique sans fuite.

Avance® Solo a assuré une permanence maximale pour toute la durée du processus thérapeutique, sans perte d'adhérence. Le pansement s'est parfaitement conformé à la région anatomique visée avec une fixation et une étanchéité optimales de ses bordures. Avance® Solo a permis la gestion efficace de l'exsudat de la plaie sans fuite ou macération périlésionnelle et a protégé la plaie de toute contamination externe tout en réduisant le risque d'infection.

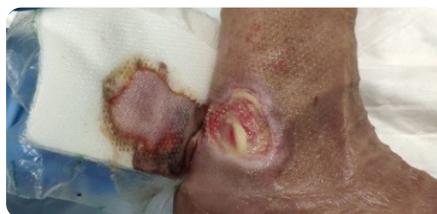
Après retrait du pansement

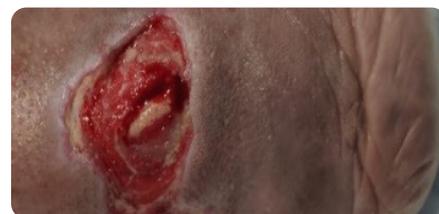
Aspect de la plaie 19 jours après le début du traitement avec Avance® Solo

À 19 jours et au terme du suivi, la plaie présente un lit quasi propre avec tissu de granulation et sans signes d'infection.

À 19 jours et au terme du suivi, la plaie présente un lit quasi propre avec tissu de granulation et sans signes d'infection.
